Client / Product : The Hong Kong Institute of Surveyors
Publication : Oriental Daily News
Date : 18 June 2016 (Saturday)
Page : A23

屋署列舉11因素 多涉原設計及用料 城大塌頂疑先天不足

城大運動中心塌綠化屋頂的可能因素

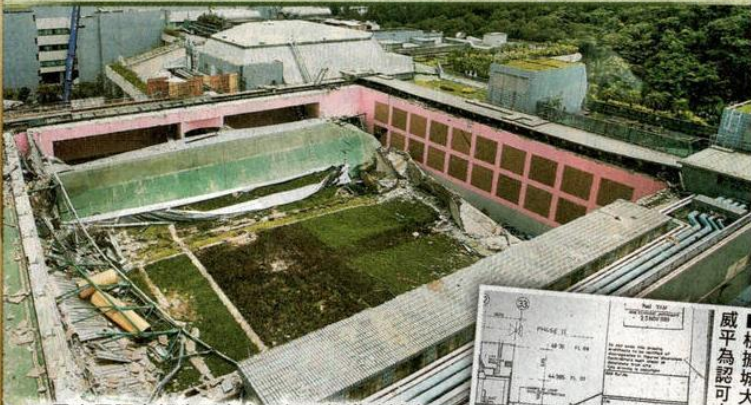
- 屋頂裝置的設計缺陷
 - 裝置使用不合標準的物料
 - 裝置建造不符合原本設計
 - 裝置工程質量欠佳
 - 裝置下方裝設過多屋宇裝備
 - 裝置欠缺保養
 - 違規改動裝置
 - 綠化覆蓋面下方的屋頂樓板
 - 綠化覆蓋面導致負荷過重
 - 排水系統欠妥及屋頂積水
 - 屋頂使用不當
- 資料來源：屋宇署初步調查報告

■ 屋宇署調查報告列出十一個可能導致城大運動中心綠化屋頂倒塌的成因。(資料圖片)

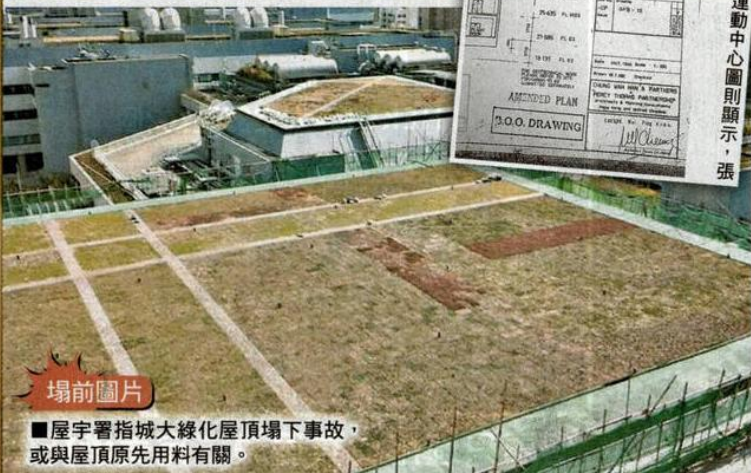
■ 塌前圖片

■ 屋宇署指城大綠化屋頂塌下事故，或與屋頂原先用料有關。
