Client / Product : The Hong Kong Institute of Surveyors
Publication : Apple Daily
Date : 10 June 2016 (Friday)
Page : A05

城大塌屋頂報告今公佈

中大急鑊草皮
浸大無入則滲水

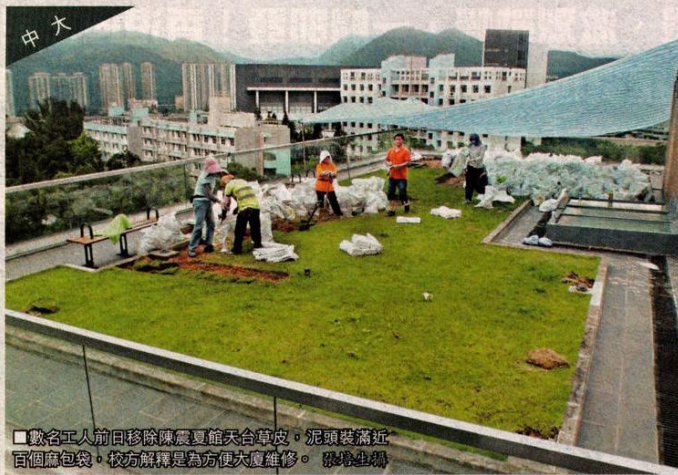
數名工人前日移除陳震夏館天台草皮，泥頭裝滿近百個麻布袋，校方解釋是為方便大廈維修。 翁鈺輝攝

記者本周三到陳震夏館視察時，剛巧見到6名工人用鐵鏟將該草皮連泥頭移走，現場所見，泥頭已裝滿近100個麻布袋。對於突然清除陳震夏館天台草皮，中大發言人否認是因天台安全出問題，但承認天台草皮造成額外負荷，加上該大樓近日剛好要維修，遂決定先行清走草皮方便維修。但發言人指不肯定維修完成後，會否重鋪該天台草皮。

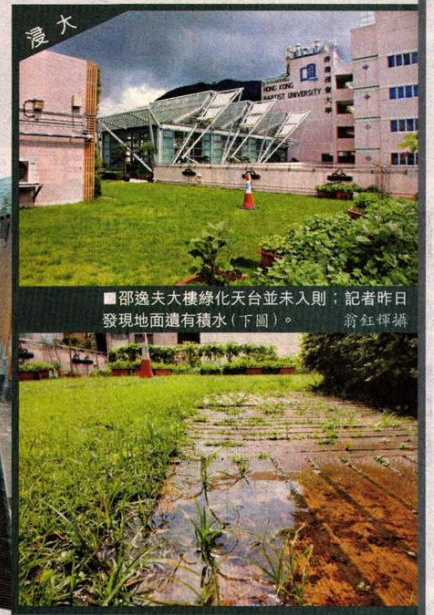
記者昨日所見，以浸大邵逸夫大樓天台草地面積較大，估計草地面積達24米乘10米，草連泥土約厚5.5吋，草地並用石磚圍邊，但不見有明顯的草地排水孔或渠，使草地的疏水能力成疑。記者昨視察時雖並沒下雨，但在草地範圍的木地板及近牆腳位置卻仍見有積水，有草皮被挖開，疑曾作維修或檢查。

測量師學會前會長何鉅業早前曾視察邵逸夫大樓的天台草地，他指出，上址石屎天台雖然應足以承托額外的草地重量，但他發現天台與牆腳的接駁位出現滲水情況，懷疑天台的防水層已經損毀。

邵逸夫大樓綠化天台並未入則；記者昨日發現地面有積水（下圖）。 翁鈺輝攝

令天台積水增加，加劇了積水滲入天台或牆身的問題，令滲水惡化。他建議校方可先把天台草地暫時移走，待修好天台滲水問題後才填回草地，以策安全。
